Solicitação redutores de velocidade rodovia RSC/480 (Barão de Cotegipe)

RELATÓRIO DE VISTORIA

Rodovia: RSC-480

PROA N° 25/0435-0009174-9

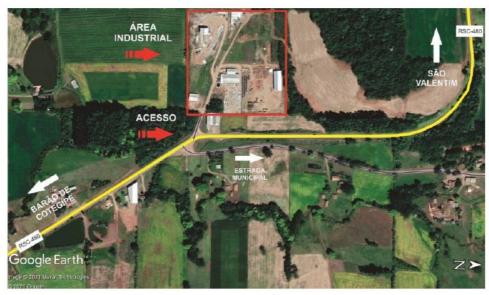
Croqui anexado no ProA 21/0435-0010084-3

Informamos que já houve mesma solicitação anterior para esse local, onde a SSV alertou para a <u>existência indiscriminada de acessos comerciais irregulares</u> , o que, conforme legislação vigente, deve ser tratado geometricamente e não através de redução de velocidade _(fls. 38-40 do ProA 21/0435-0010084-3).

Sendo assim, reiteramos manifestação anterior e sugerimos que a 13ª SR verifique as tratativas ocorridas.
